Gerenciamento de Áreas Contaminadas em Obras de Infraestrutura

Eng. Ambiental – Gustavo Freitas
ConAm – Consultoria Ambiental

VI – Encontro Ambiental de São Paulo

Estudo de caso: Indústrias Reunidas F. Matarazzo

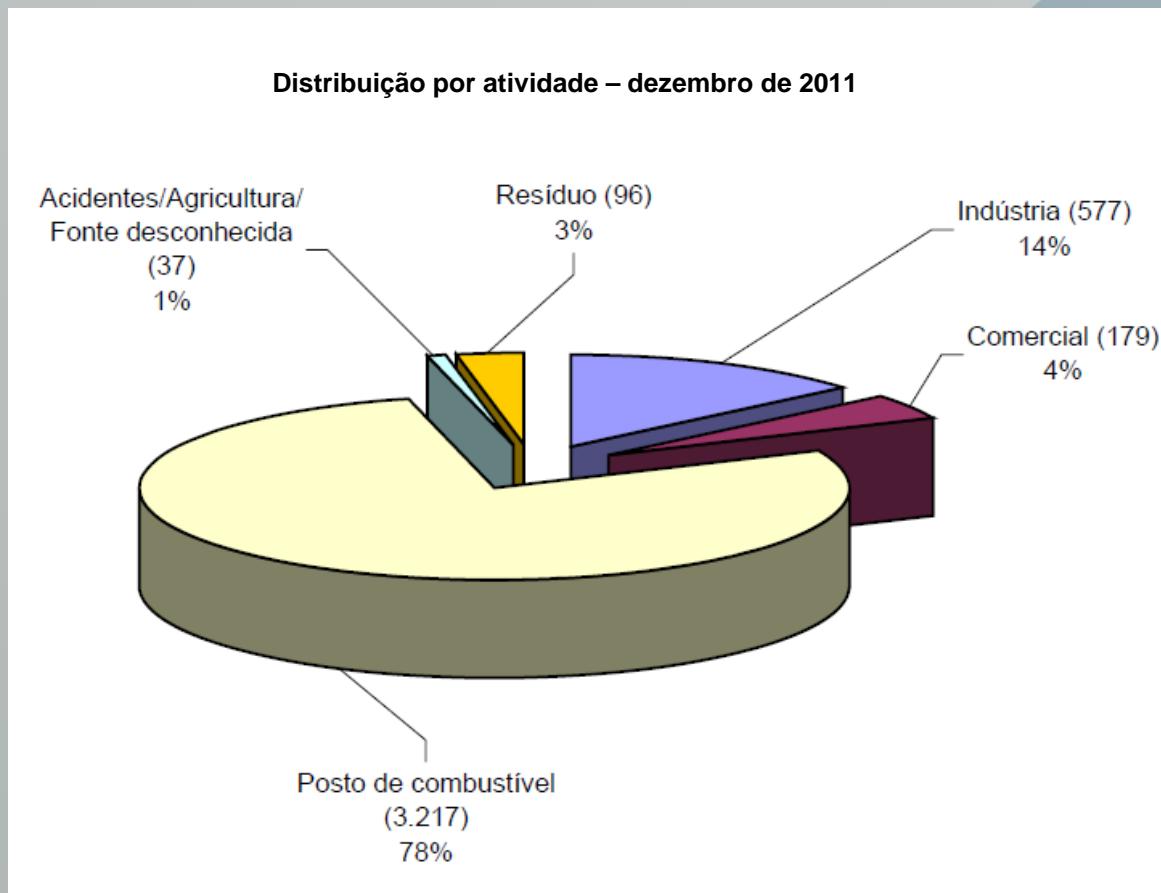
Gráfico 2: Distribuição das áreas contaminadas por tipo de atividade

- ❖ Destaca-se os Postos de Combustível (79%);
- ❖ Desenvolvimento do programa de licenciamento (2001);
- ❖ Publicação da Resolução CONAMA nº 273 de 2000;
- ❖ Exigências:
- ❖ Realização de Investigação Ambiental Confirmatória;
- ❖ Realização da troca dos tanques de armazenamento de combustíveis subterrâneos com mais de 15 anos de operação.

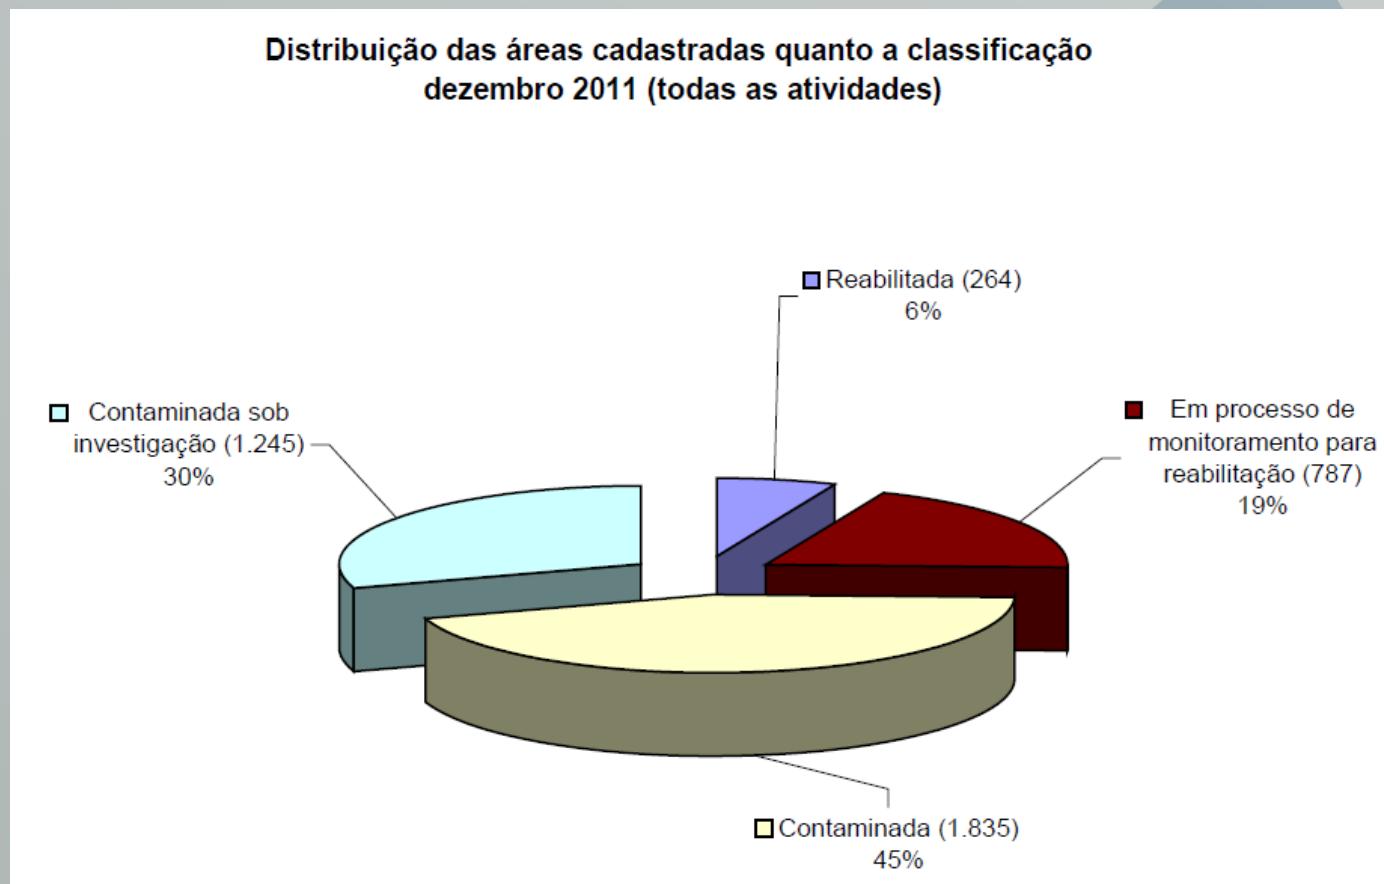
Gráfico 3: Distribuição das áreas contaminadas por classificação.

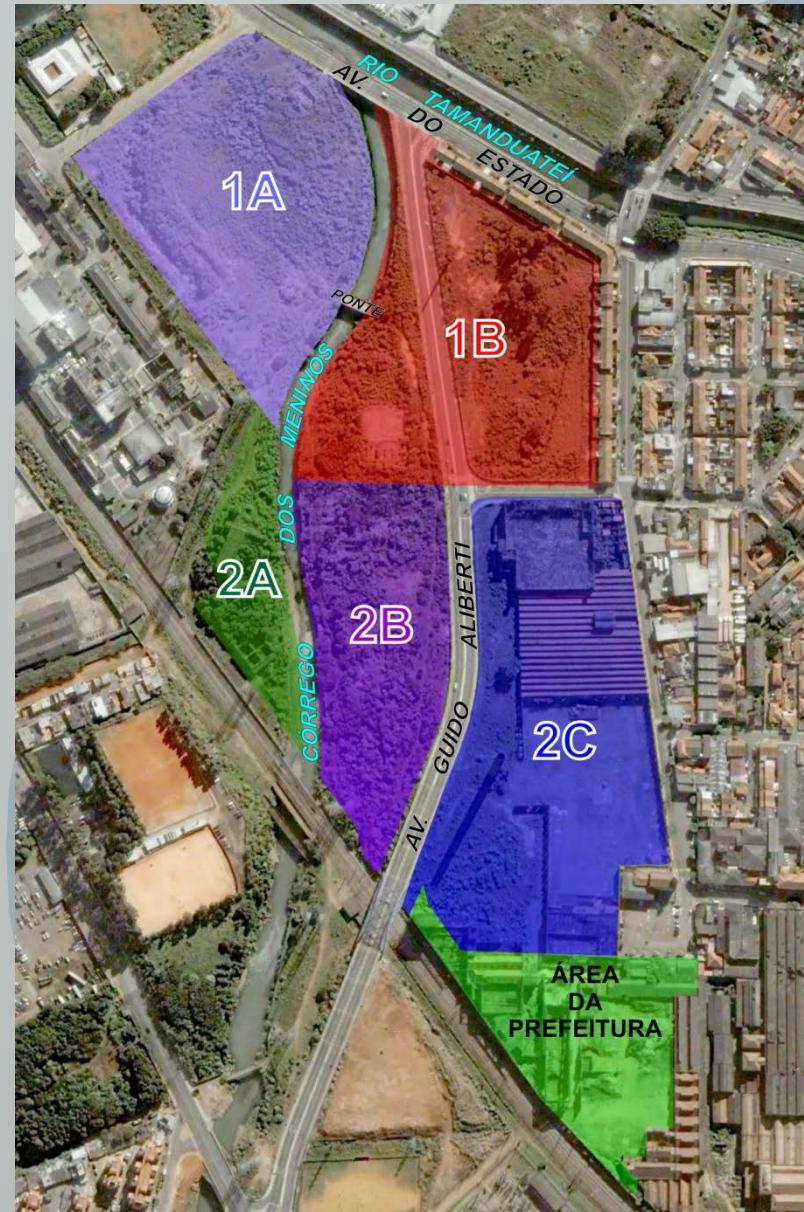
Abordagem por Subáreas

- ❖ **Subáreas 1A e 1B:** Pertencem a matrícula da Soda Química, massa falida;
- ❖ **Subáreas 2A, 2B e 2C:** pertenciam a matrícula Sunset, sendo comprada pela Cyrela a fim de desenvolver empreendimento imobiliário;
- ❖ **Área da Prefeitura (sul):** desapropriada e será implantado um parque municipal.

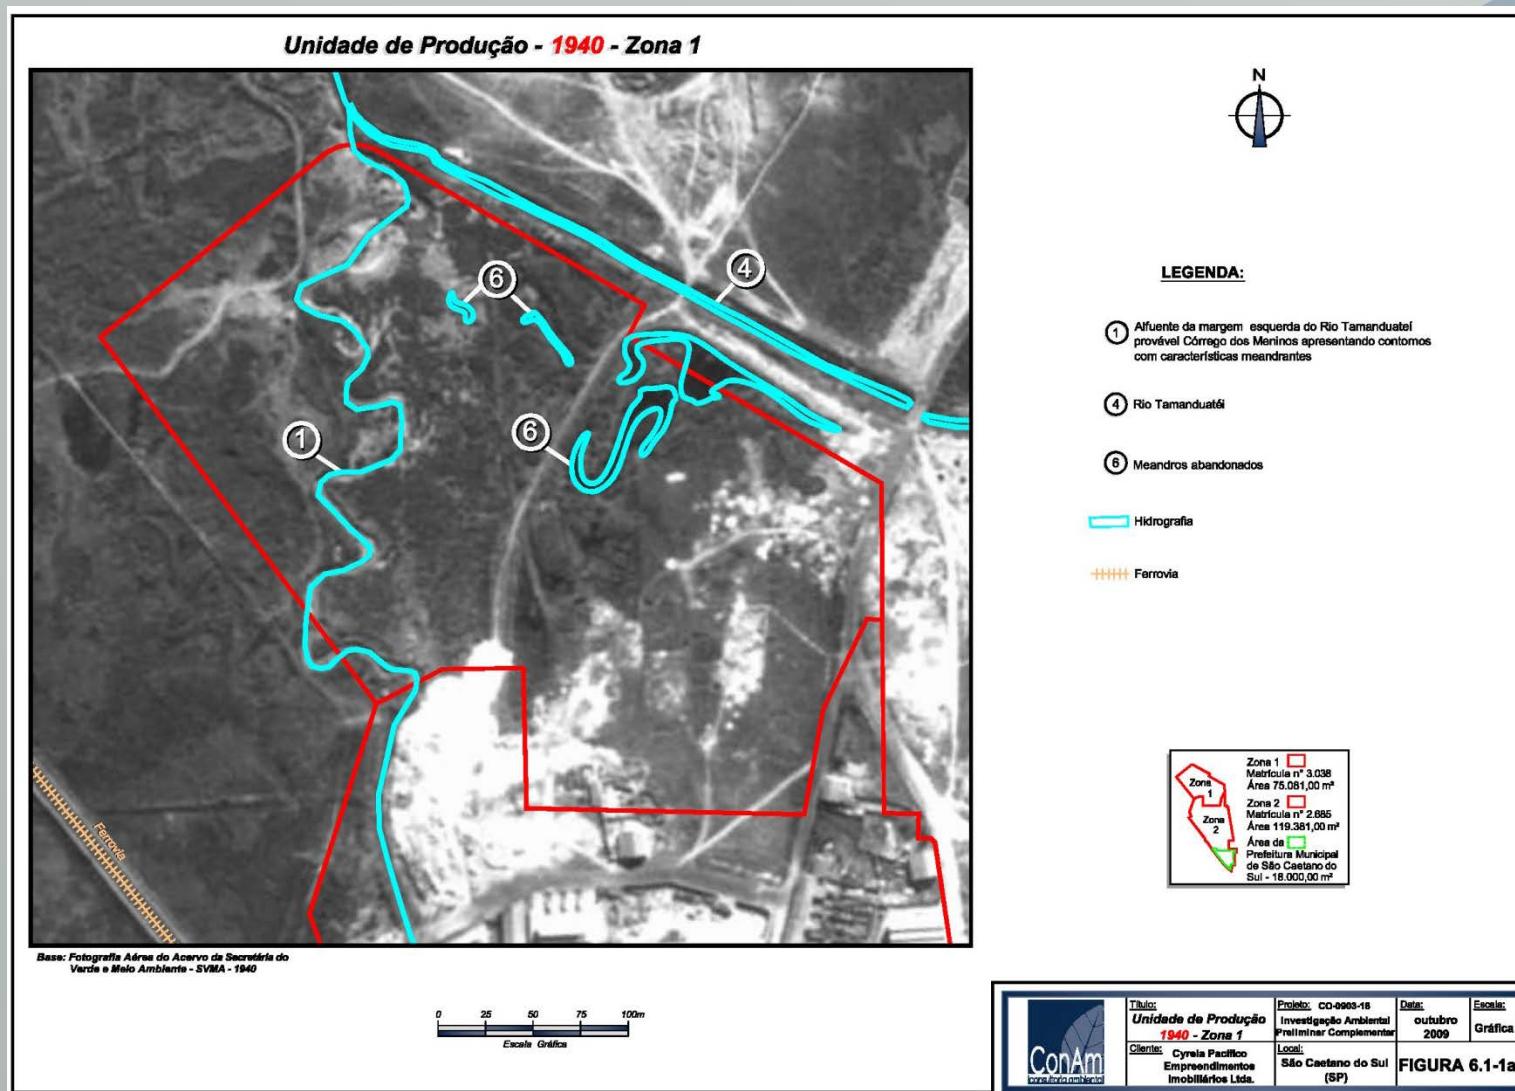
Prédios e Unidades de Produção em 1940

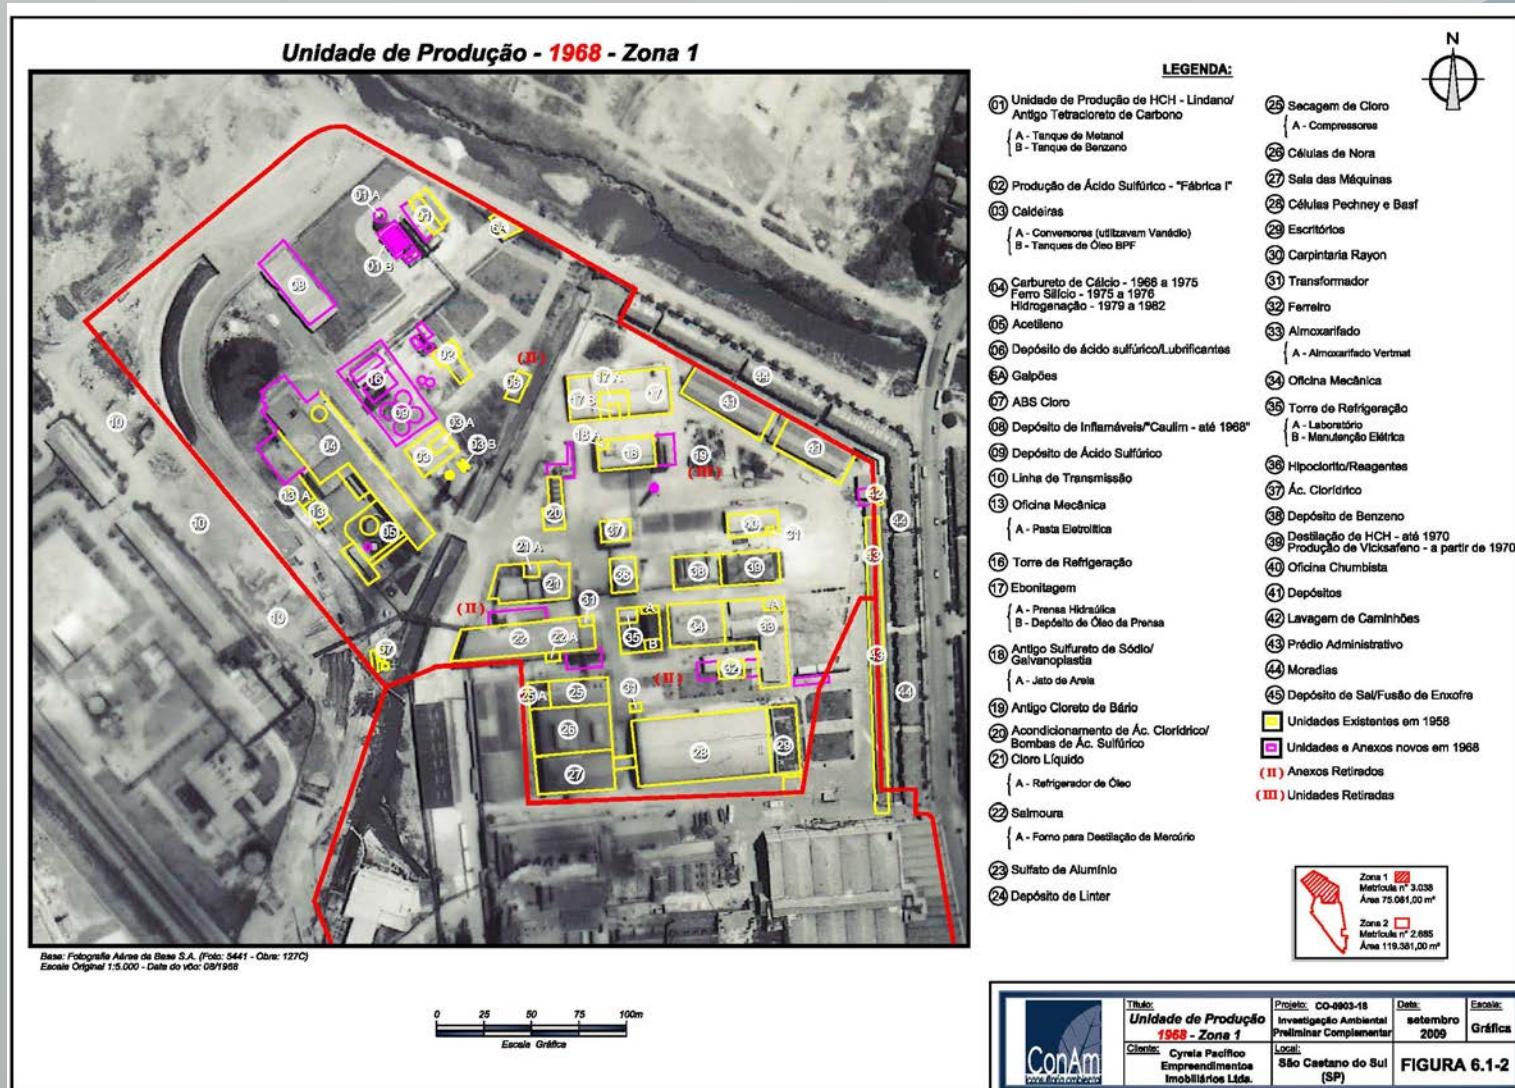
Prédios e Unidades de Produção em 1968

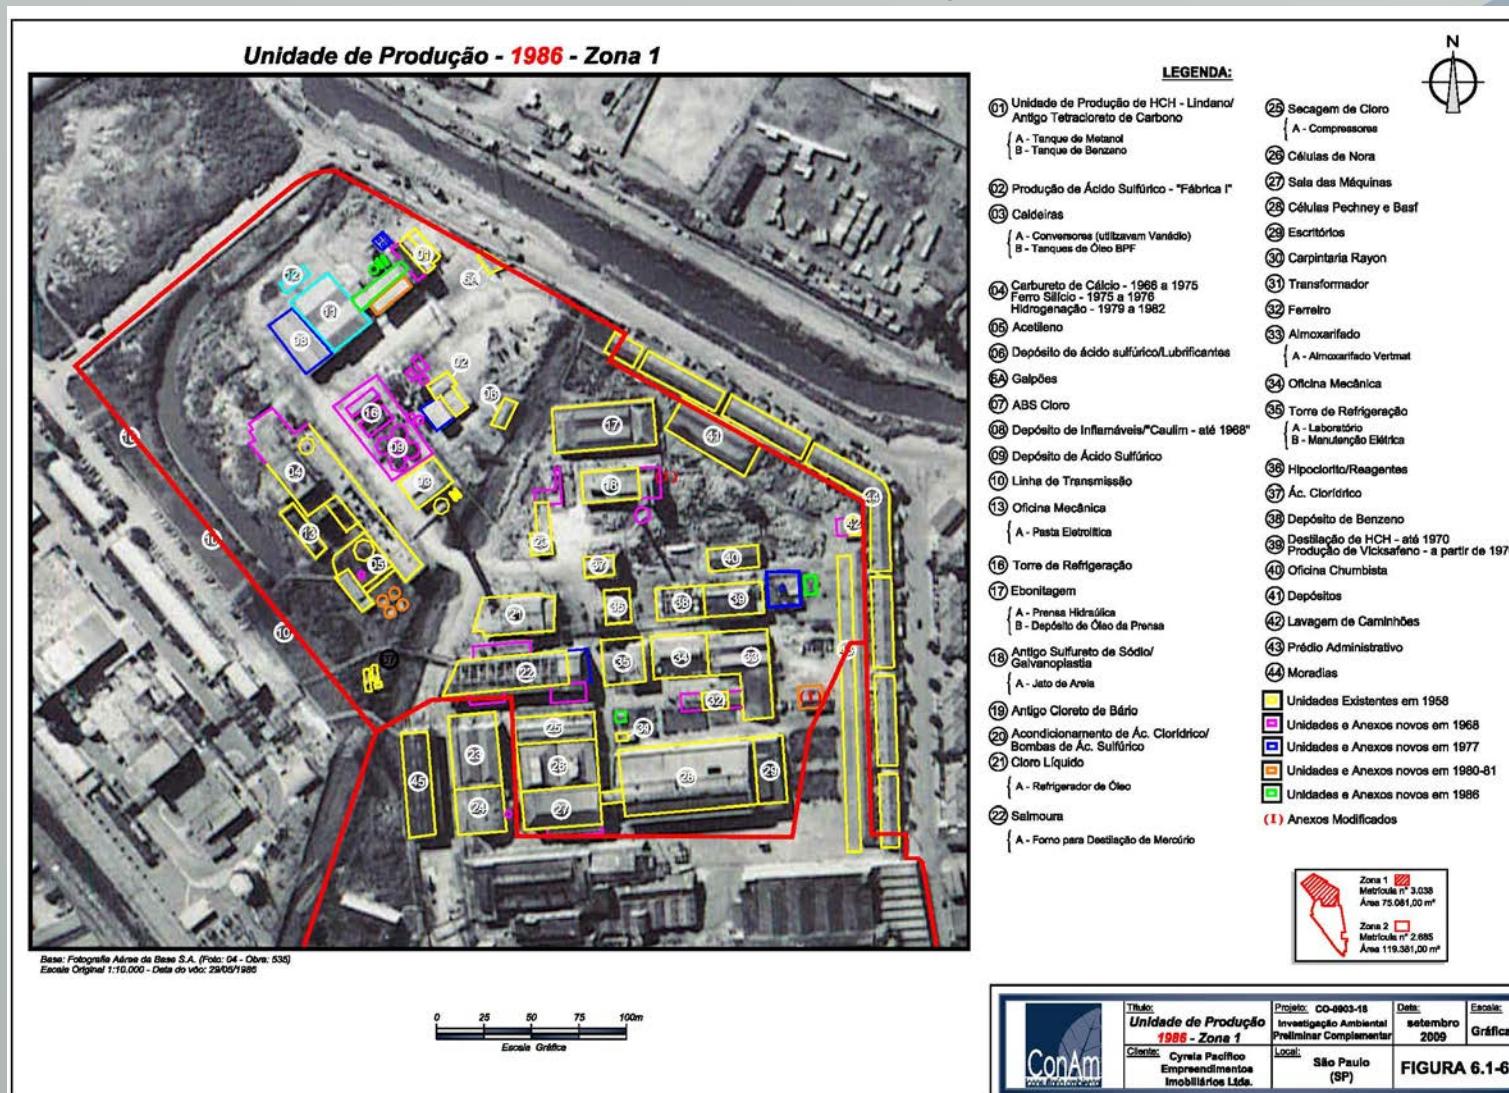
Prédios e Unidades de Produção em 1986

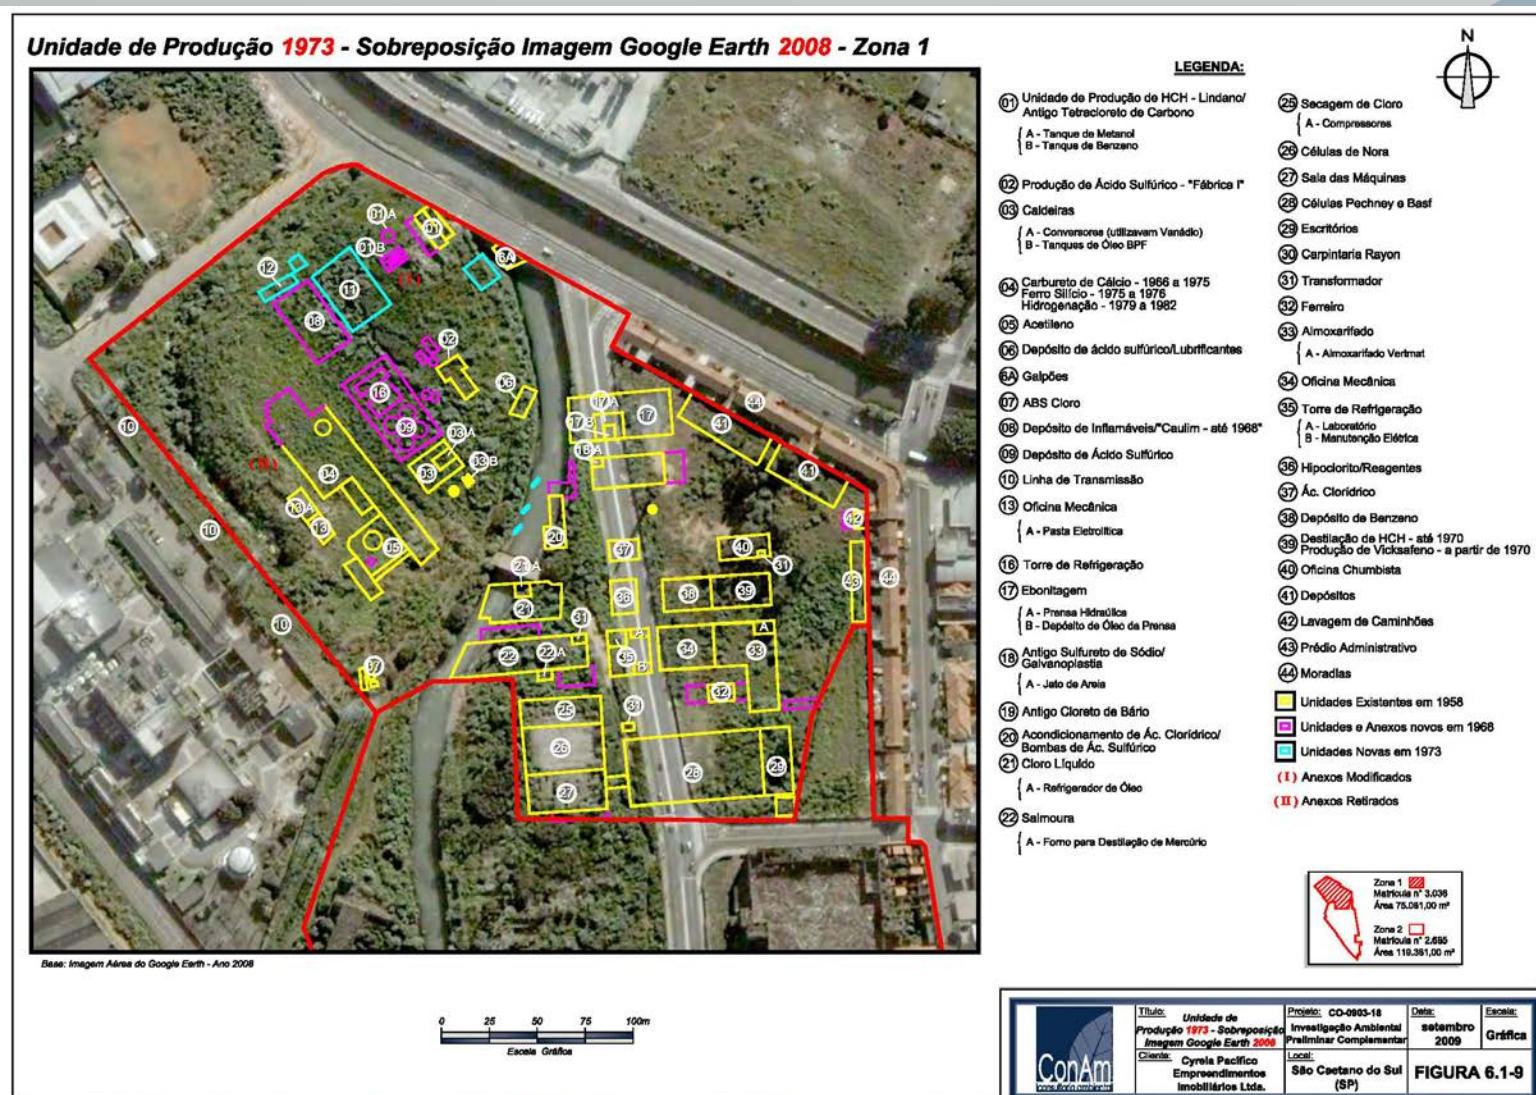
Prédios de 1973 projetados na Imagem de 2008

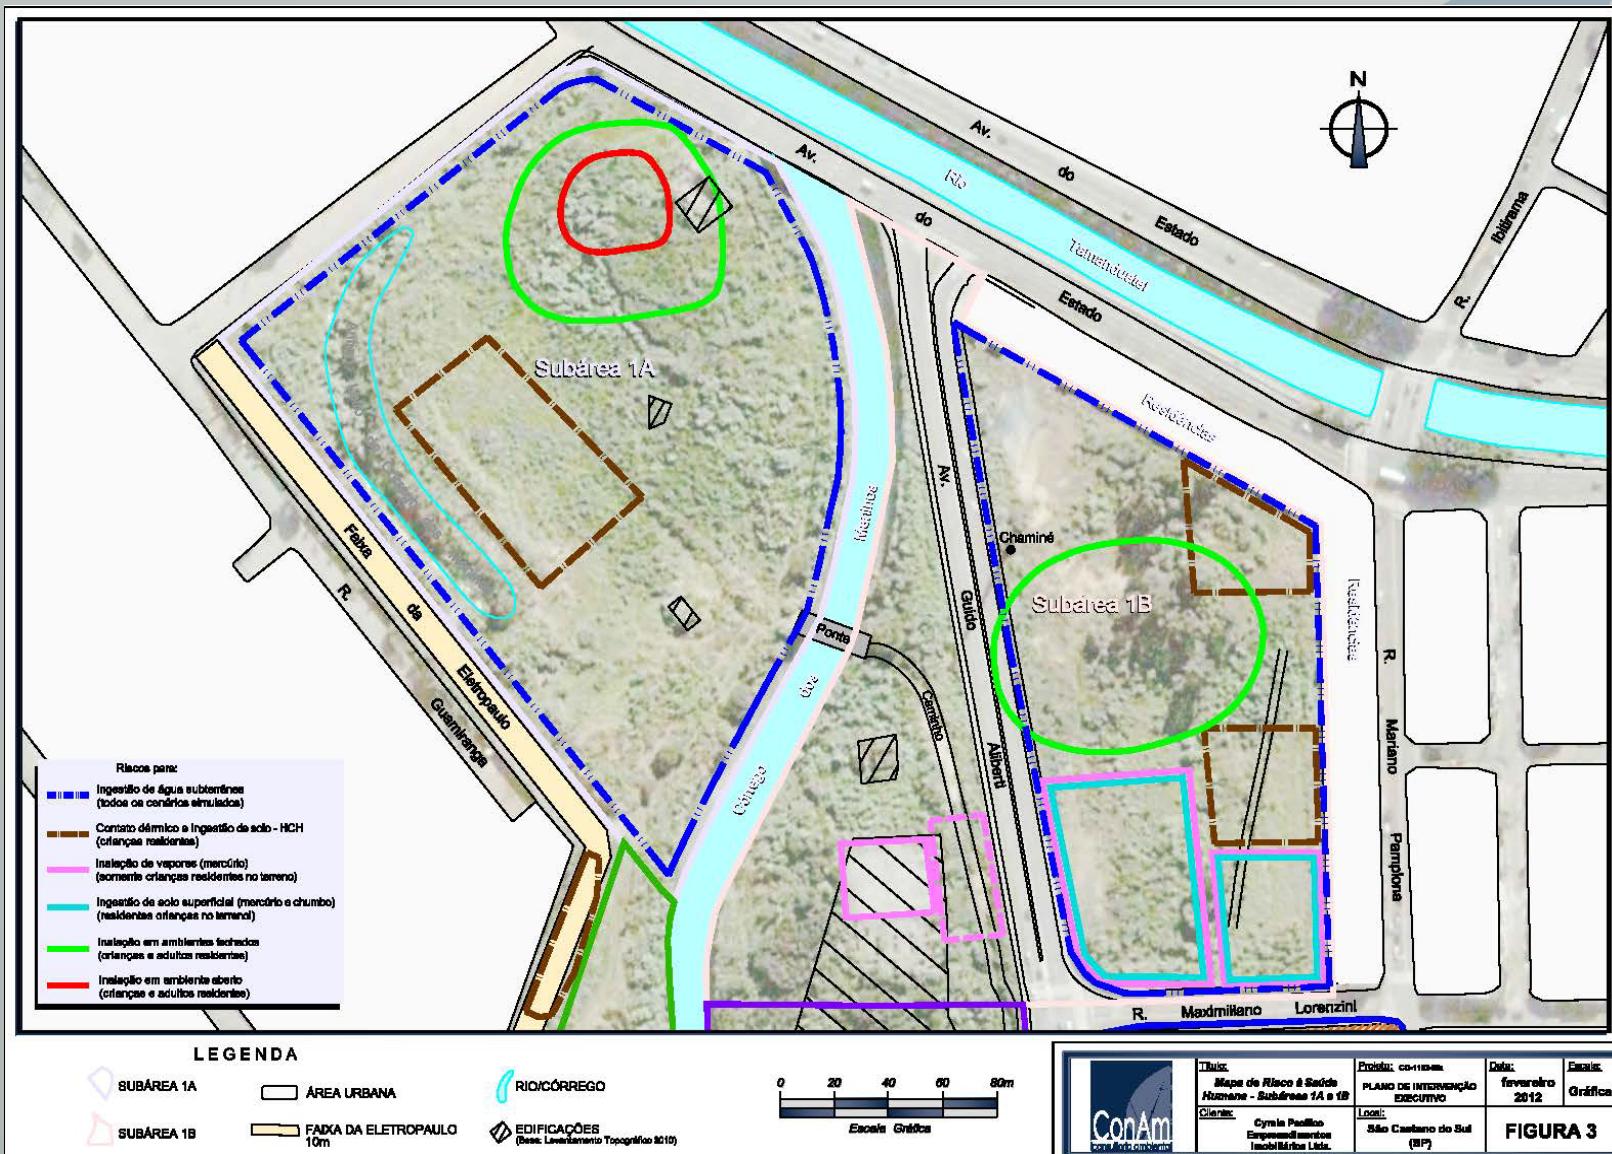
Mapa de Risco a Saúde Humana

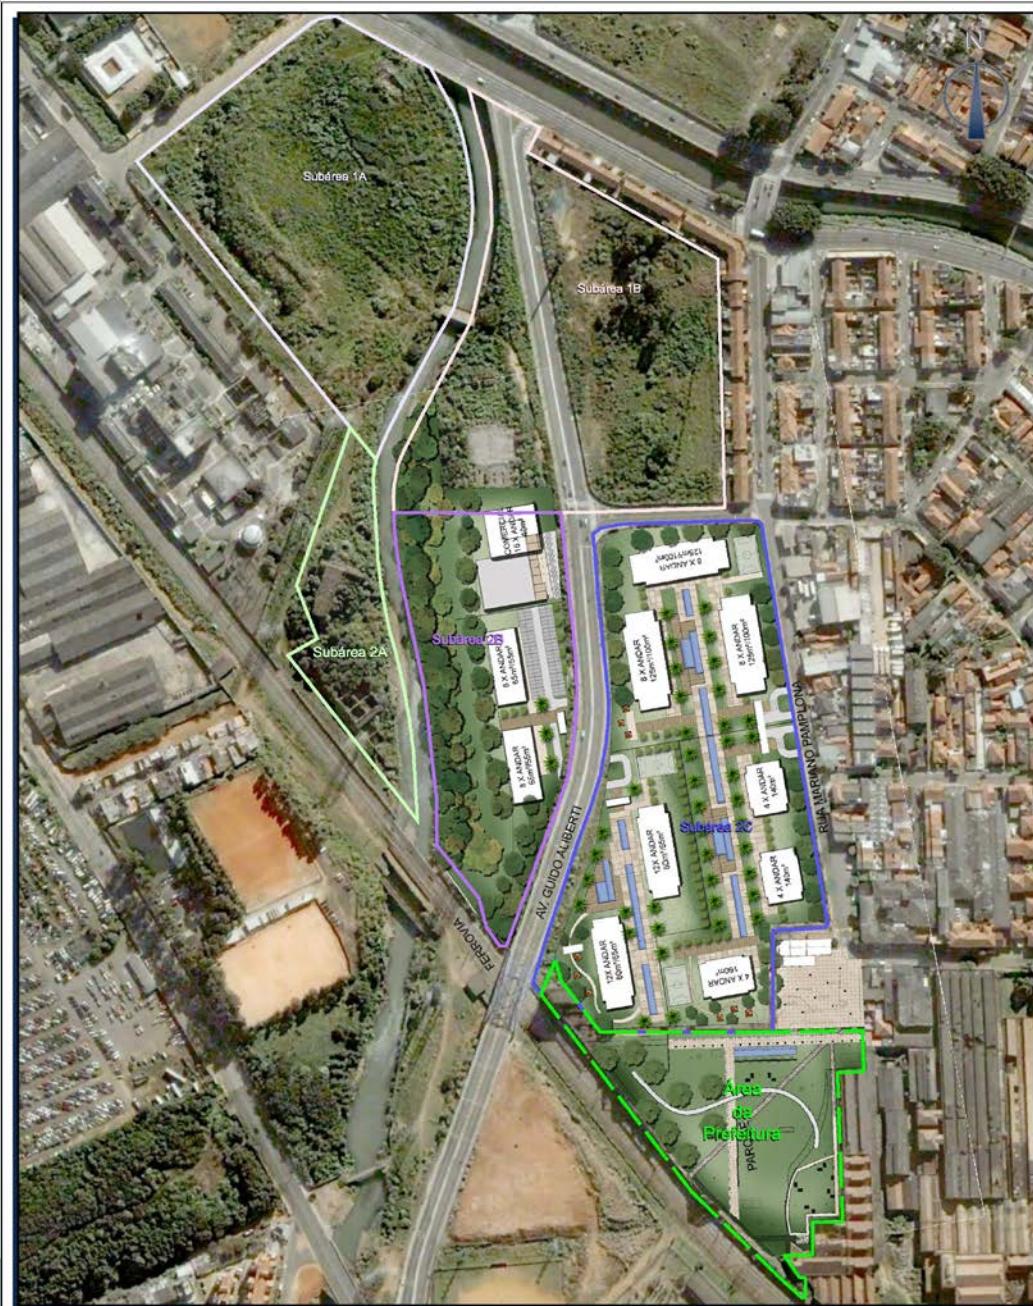
Projeto de Implantação do Futuro empreendimento

- ❖ Não utilização da água subterrânea em todo terreno;
- ❖ Não haverá escavação do solo superficial e subsuperficial (garagens e prédios com sobressolo);
- ❖ Não haverá plantio de vegetais comestíveis e espécies frutíferas;
- ❖ Cobertura adicional das áreas permeáveis com solo limpo;
